## SB 10

### SERVICE BULLETIN No. 10 Tous distributeurs et propriétaires

## Remplacement du capteur de pression d'huile

**Applicable aux aéronefs Sinus/Virus/Virus SW.**

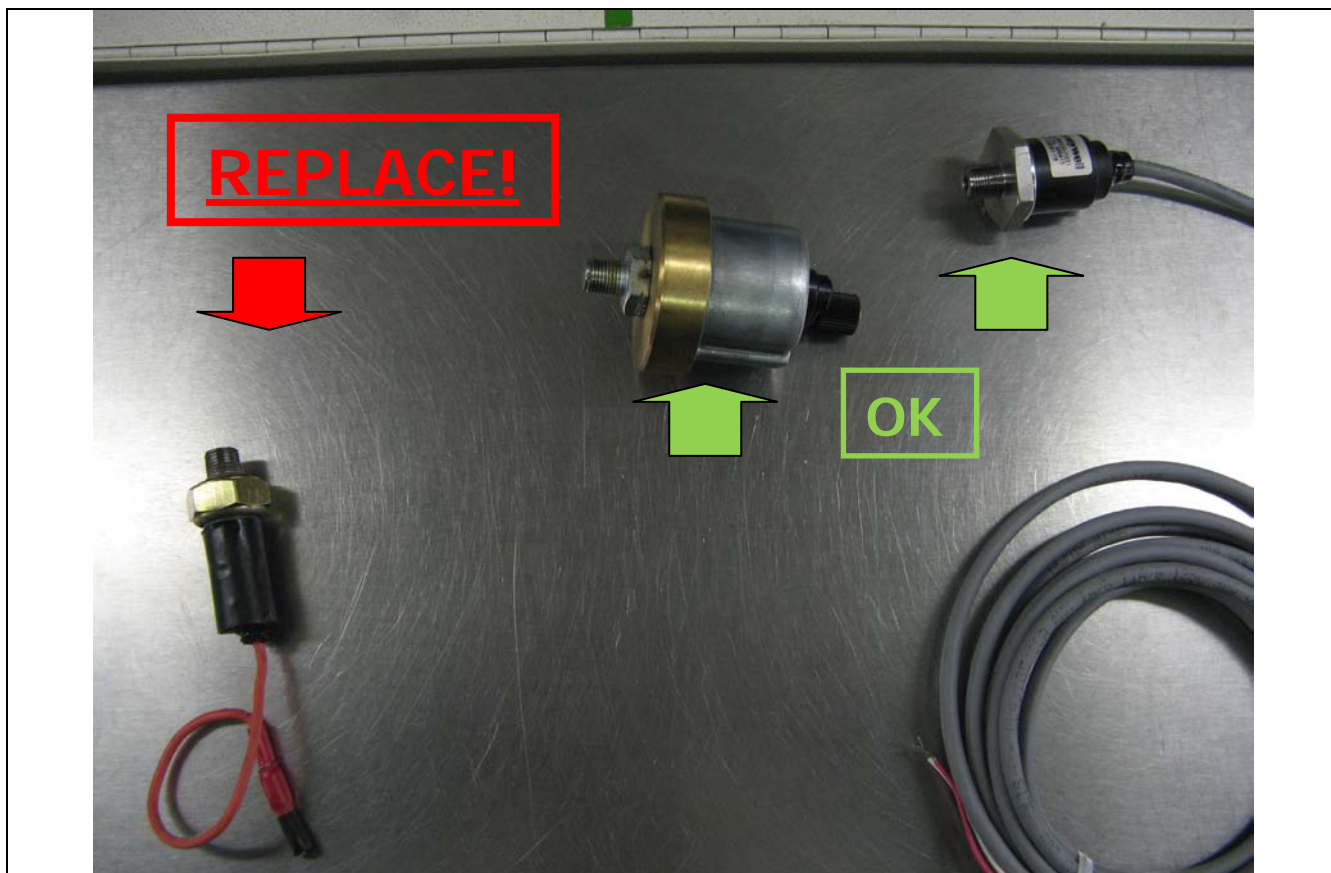
Un cas de fuite d'huile au travers du capteur de pression a été signalé sur un Virus 912. Des investigations plus précises ont montré qu'un certain type de capteur de pression d'huile (digital – pressure switch) n'était pas fiable sur la durée de vie donnée par son constructeur. Il est en effet possible qu'il fuie par la tête du capteur, avec pour conséquence une baisse du niveau d'huile et donc de la pression d'huile dans le moteur. Une panne moteur à n'importe quel moment du vol pouvant résulter de cette fuite, il a été décidé de remplacer le capteur de pression par le capteur suivant :

Le temps nécessaire au remplacement du capteur est de l'ordre d'une heure. L'outillage courant est suffisant, ainsi qu'un tierap. En premier lieu, il convient de vérifier que votre appareil est équipé du capteur potentiellement défectueux. Il est possible qu'il ait déjà été remplacé par un capteur d'un autre type au cours d'une des visites d'inspection. Se référer à la photographie ci-dessous pour identifier le capteur.

**Rotax Pressure Sensor Assy. Référence : 956357 (15 Nm / 135 in.lb. torque)**

Avant toute chose mettre la batterie hors circuit.

Une fois le capteur identifié, repérer le câblage et déconnecter le faisceau. Dévisser le capteur et le remplacer par le nouveau. Reconnecter le faisceau du nouveau capteur en s'assurant que les connecteurs sont protégés et isolés. Couper le tierap existant pour libérer le câblage du capteur défectueux, puis apposer un tierap pour maintenir le câble du nouveau capteur. Vérifier l'ensemble.
