Objet : Bâti moteur du WT9 Dynamic, train fixe.

Concerne : WT-9 Dynamic "CLUB" (train fixe), toutes versions, tous numéros de série.

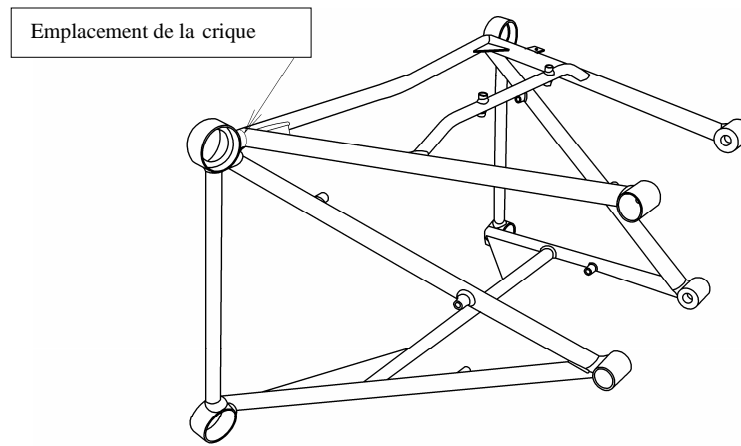
Motif : Lors de l'inspection périodique d'un WT9 à train fixe, totalisant 1150 heures de vol, une crique sur le bâti moteur a été trouvée. La crique est située à la fixation supérieure droite du bâti sur la cloison pare feu (voir schéma ci-dessous).

Mesures : Lors de la prochaine inspection périodique, vérifier que les soudures du bâti moteur, particulièrement autour des points d'attache à la cloison pare-feu ne présentent pas de crique.

Procéder à l'inspection conformément au manuel d'entretien, section 2.2 (bâti moteur). Dans le cas où une crique est repérée, enlever la peinture autour de la zone concernée et vérifier si cette crique touche la structure métallique ou si elle ne concerne que la peinture. En cas de doute, utiliser un révélateur couleur ou toute autre méthode sûre. Si le métal n'est pas concerné, repeindre la zone.

Si une crique est détectée et qu'elle touche également la structure métallique, informez votre revendeur ou le constructeur afin de connaître la procédure.
